# FTB-337G SKYMASTER UMA SEGUNDA NOVA VIDA

Texto Major PILAV Natalino Pereira e Tenente TMAEQ Ulisses Freitas Fotos SAj MMA Fernando Nascimento

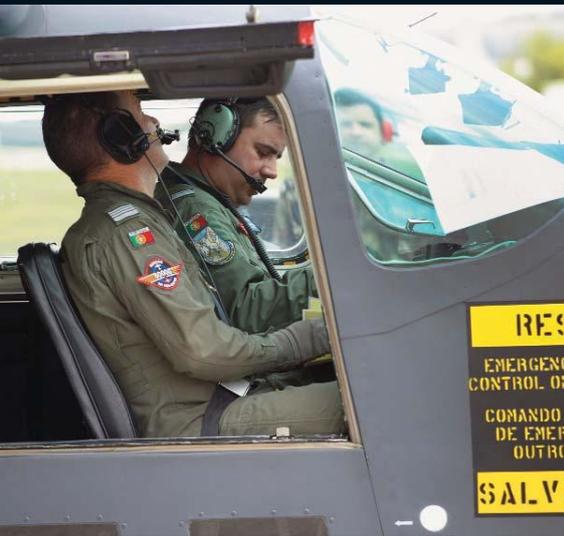
Voos de ensaio

No dia 11 de Maio de 2012, foi efectuada aquele que seria o primeiro de uma série de quatro voos de ensaio/experiência necessários ao aprontamento da aeronave.

Assim às 13h25, hora local, descolava da BA1, pela primeira vez desde 2007, o FTB-337G n/c 13713, para efectuar o voo de rodagem. Aos comandos da aeronave seguiam o Coronel PILAV António Branco, Comandante da Unidade e o Major PILAV Natalino Pereira, Comandante da Esquadra 101, que em Outubro de 2010 tinha efectuado os voos de experiência ao primeiro FTB-337G.

O voo decorreu sem dificuldades, apresentando somente alguns problemas menores e de fácil reparação. Foram efectuados mais três voos de experiência, nos quais foram detectadas pequenas anomalias, resolvidas de forma célere. De referir ainda a colaboração do Capitão PILAV João Silva, Oficial de Operações da Esquadra 101, na realização do segundo voo de experiência desta aeronave.

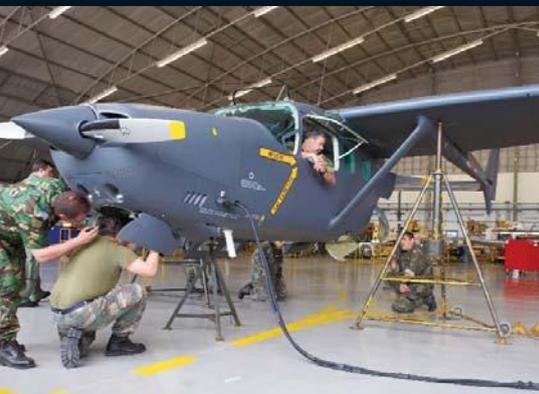
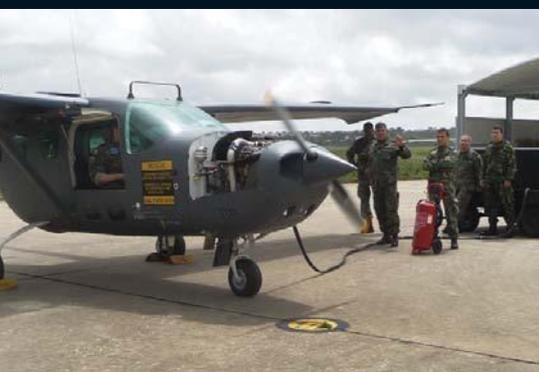
Aspectos do projecto

- Revisão Geral da estrutura conforme o preconizado no Manual de Manutenção;
- Revisão Geral do sistema propulsor conforme o preconizado no Manual de Manutenção;
- Análise de condição de componentes, com vasto leque de Ensaios Não Destrutivos (END);

- Reparação de todas as anomalias estruturais (mossas, mudança de painéis e rebites aluidos, entre outros);
- Execução de Ordens Técnicas<sup>2</sup> que visam a conversão para certificação civil;
- Decapagem de toda a pintura em todas as superfícies da aeronave (interior e exterior);
- Tratamentos anticorrosivos de superfície;

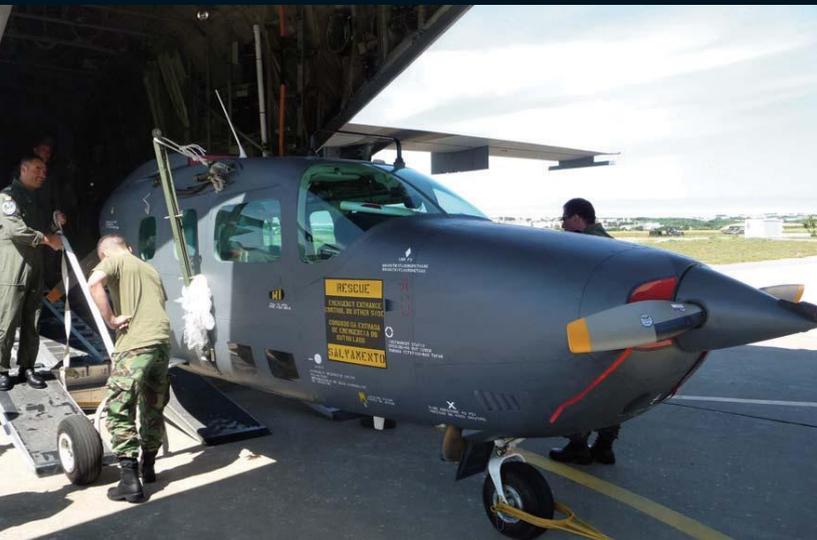
Base Aérea nº 1, em Sintra. Preparação para o transporte a bordo do C-130, com destino a Moçambique

A 29 de Maio de 2012, a aeronave C-130, número de cauda (n/c) 16806 descolou da Base Aérea nº 1 (BA1), com uma carga preciosa: destino – Maputo, Moçambique. A bordo transportava o segundo FTB-337G Skymaster, n/c 13713.
